# Людські втрати унаслідок морських інцидентів

### Report No1 - M2205 – Загроза асфіксії

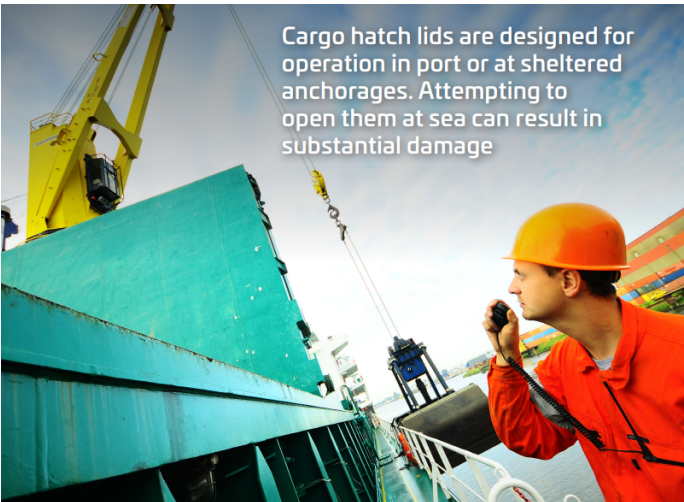
Експлуатація кранів і повністю відкриваються кришки вантажних люків в морі можуть піддавати компоненти крана, такі як штирі, опорно-поворотні пристрої, шків і троси, додатковим навантаженням. Навіть в умовах низької брижі можливість синхронного руху з морем і брижами може привести до неконтрольованого розгойдування грейфера, представляти серйозну загрозу і привести до пошкодження трюму, крана і пов'язаних з ним проводів.

Кришки вантажних люків призначені для експлуатації в порту або на захищених якорних стоянках. Спроба відкрити їх у морі може призвести до істотного пошкодження гідравлічних приводів, що керують кришками люків, і потенційних зміщень.

Cargo hatch lids are designed for operation in port or at sheltered anchorages. Attempting to open them at sea can result in substantial damage

Вкрай важливо підкреслити високоризикований характер деяких морських операцій. Відкривання кришок люків і робота кранів в морі становлять значну небезпеку, і їх слід настійно уникати. Крім того, робота в нічний час під час руху судна небажана, і її слід уникати.
